AVIS DE SECURITE

SAFETY WARNING

MAILLON RAPIDE 8mm Normal Acier Zingué EN 362 / EN 12275

Réf. MRNZ08.0 CE EN

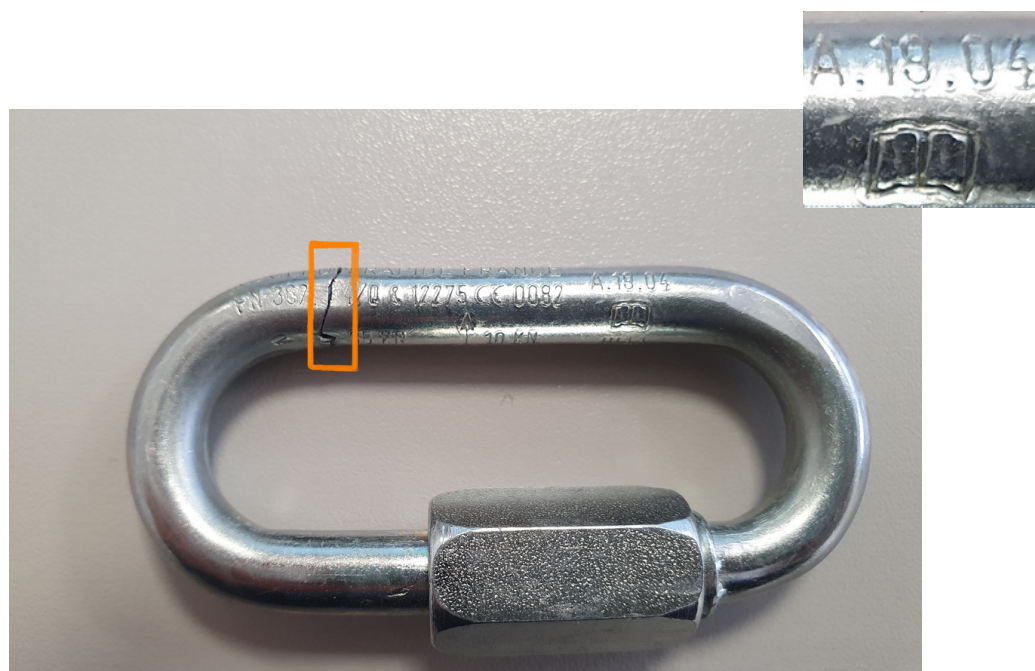
Signalement client mars 2021 sur lot identifié "A.19.04"

Fissure en surface de la tige

Défaut détecté à l'ouverture de l'emballage

Produit accidentellement fissuré en fin de fabrication en non isolé

Crack on surface of the rod

Product accidentally cracked at the end of manufacture & non-discarded

Vérifier l'aspect général de tout produit correspondant aux critères susmentionnés

Contrôle visuel avant utilisation, conformément à la Notice d'Utilisation, point N.2 :

L'utilisateur doit vérifier, avant chaque utilisation de son équipement, l'aspect (corrosion, usure, déformation), le fonctionnement (vissage) et la lisibilité du marquage. Des températures extrêmes, les effets de réactifs chimiques, de coupure, d'abrasion sont des facteurs susceptibles d'affecter la performance de l'équipement (attention lors de l'utilisation, du transport et du stockage). En utilisation, l'écrou doit être correctement vissé à fond et au couple de serrage : aucun filet ne doit être apparent.

Nous signaler IMMEDIATEMENT tout produit présentant un défaut similaire : peguet@peguet.fr , www.peguet.com

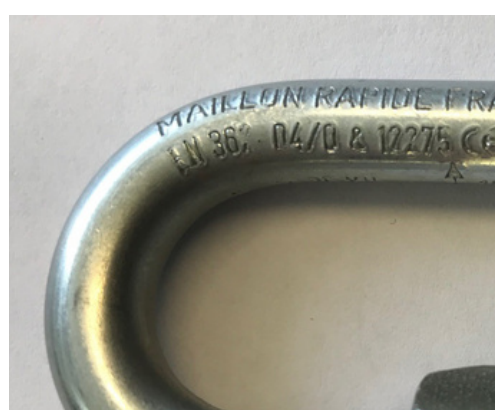
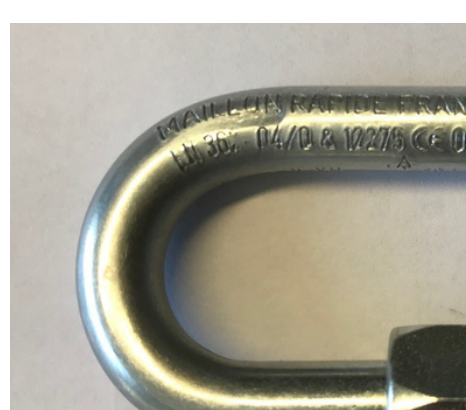
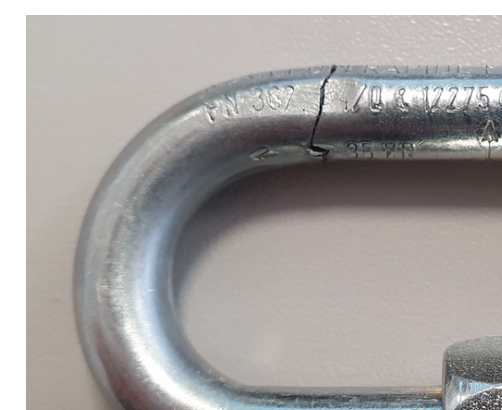
Customer report March 2021 on batch "A.19.04"

Check the general aspect of any product corresponding to the above criteria

Visual inspection before use, in accordance with the User's Instructions point N.2 :

Notify us IMMEDIATELY any product with a similar defect: peguet@peguet.fr , www.peguet.com
